FREDESBORG
KOMMUNE

Kortlægning af kulturmiljøer

17: Gunderød

**IDENTIFIKATION Gunnerød
Landsby**

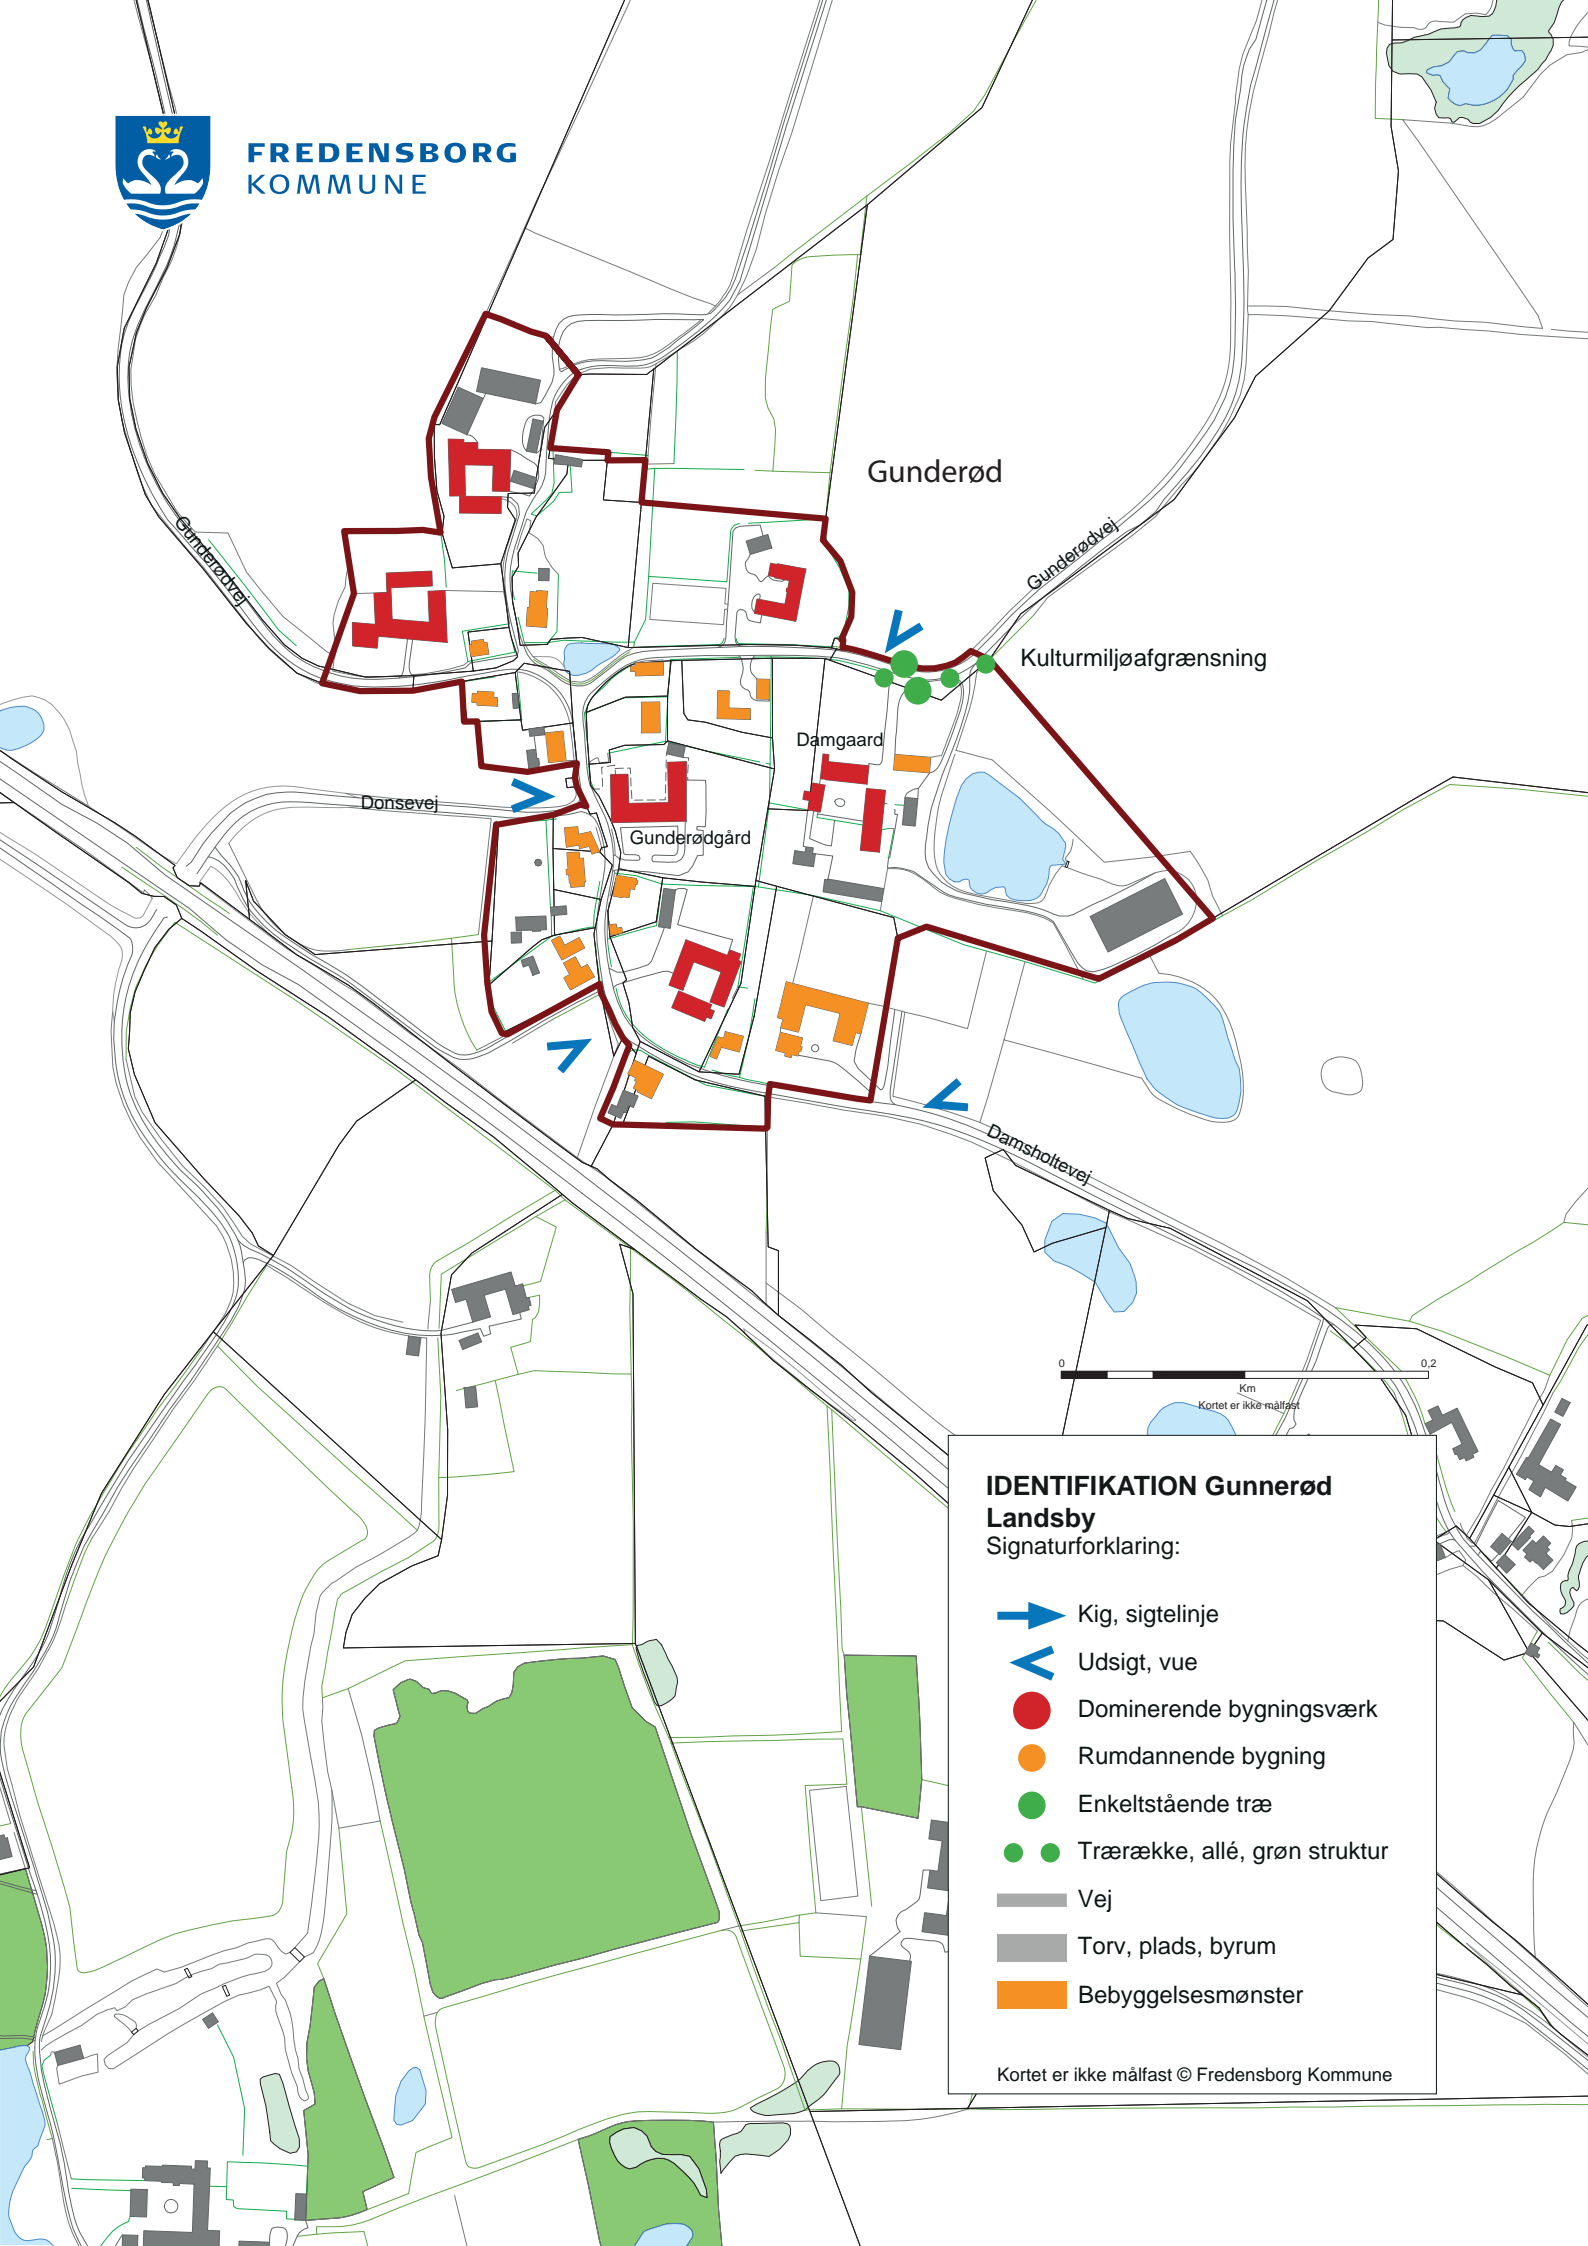
Kulturmiljøafgrænsning

Afgrænsningen af Gunderød er knyttet til landsbyens bebyggelse og de haver, der knytter sig til gårde og huse.

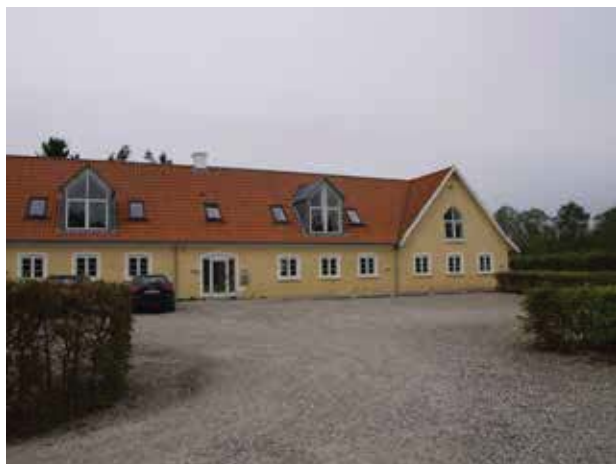
Gunderødgård er en af de oprindelige gårde, som kan spores helt tilbage til udskiftningen af Gunderød.

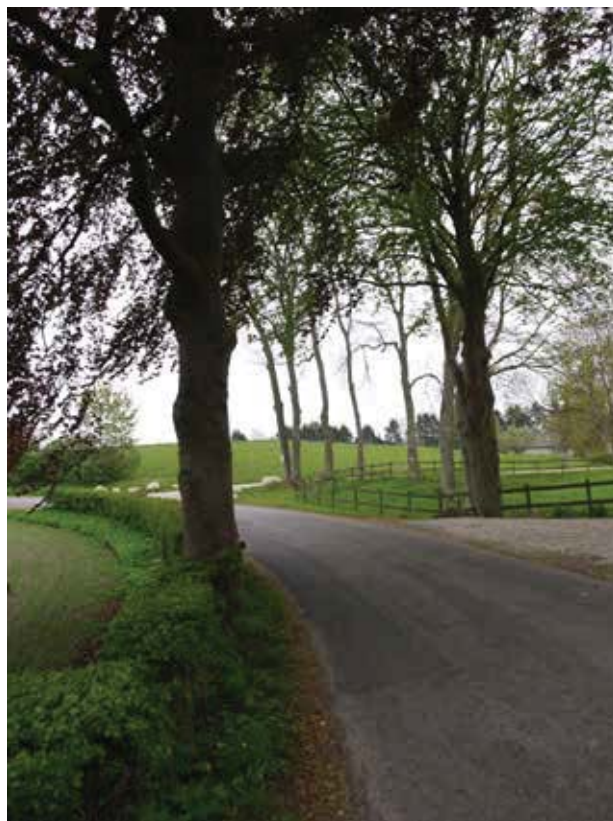
Flere steder i Gunderød åbnes der langs vejen op for kig til markerne omkring landsbyen. Disse kig understreger kontrasten mellem det åbne landskab og Gunderøds landsbykarakter. Landsbyens gadekær ligger centralt i byen og formidler historien om vanding af kreaturer eller anvendelse som branddam.

Kig af Gunderødvej mod øst, nord for Damgaard.

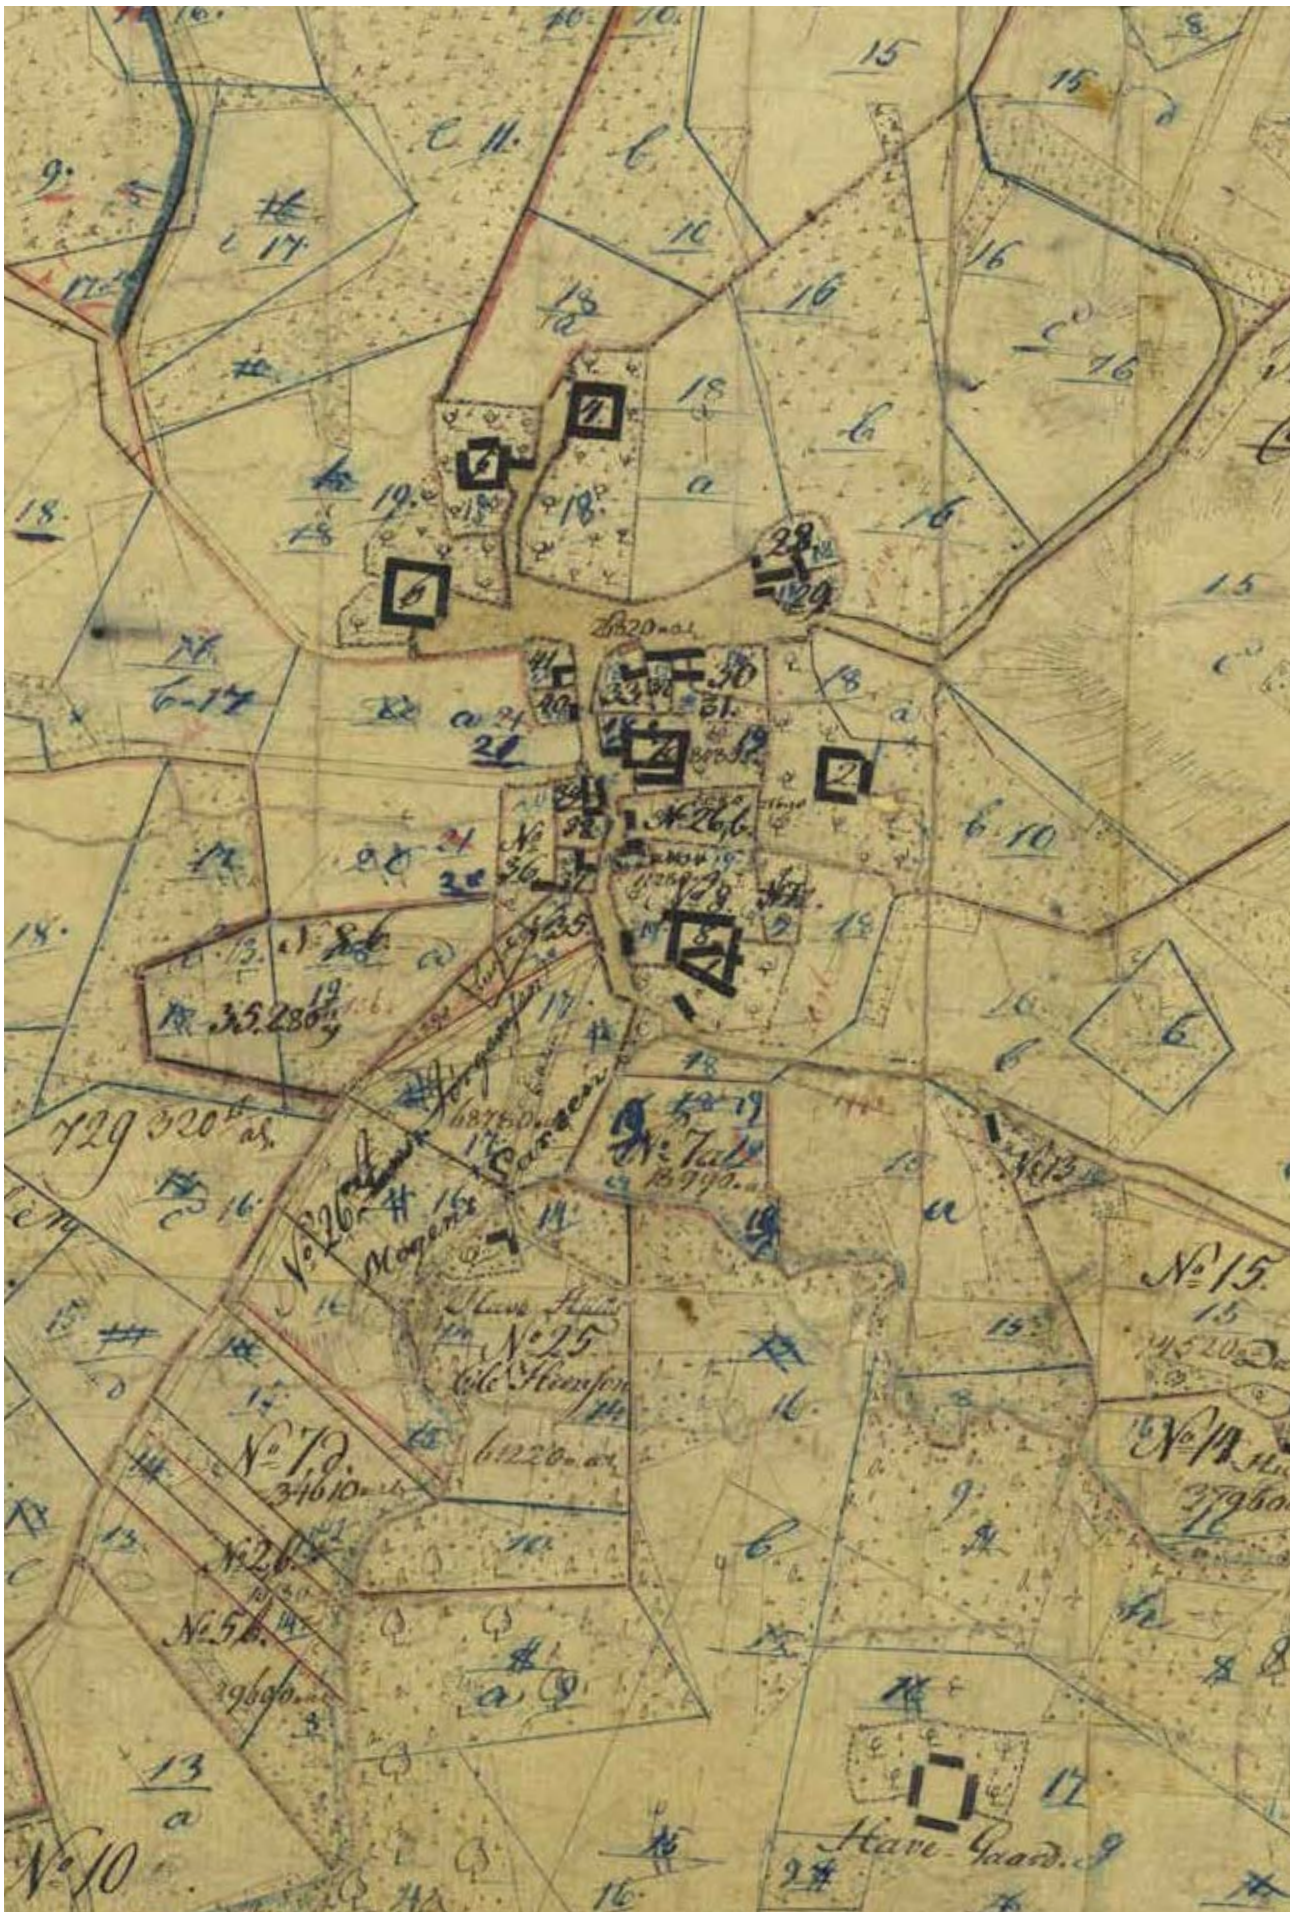
Kort over Gunderød gældende fra 1807-1861. Kilde: Historiske kort på nettet, Geodatastyrelsen, Miljøministeriet.

Bebyggelsen i Gunderød består hovedsagligt af bygningstypologier. De tre- og firelængede gårde, som fremgår med rødt af kortet side 4, er de dominerende bygninger i Gunderød. Indimellem ligger huse, som også kan aflæses af kortet fra 1807 (side 6). Husene har forsynet de større gårde med den nødvendige arbejdskraft til landbrugsdriften i området.

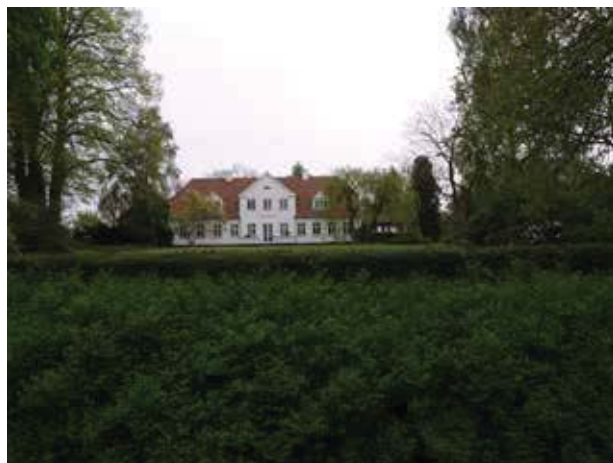
Damgaard set fra nord. Damgaard er en af Gunderøds mere markante gårde med et velproportioneret stuehus og central placering i byen.

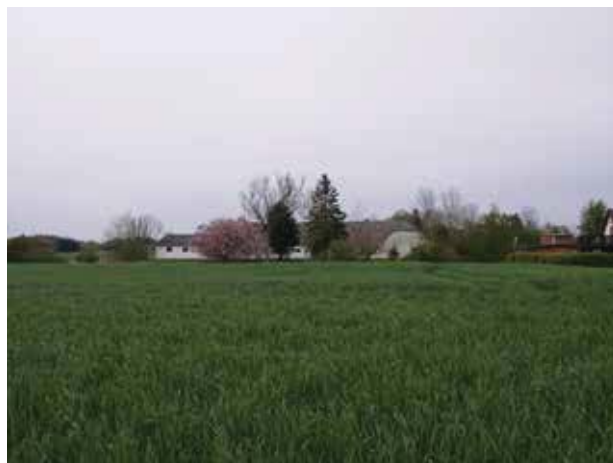
Toftegård set fra Donsevej mod nord hen over markerne. Det er den vestligste gård i Gunderød, som kan spores helt tilbage til udskiftningen. Den firelængede gård er den vestlige afrunding af Gunderød.

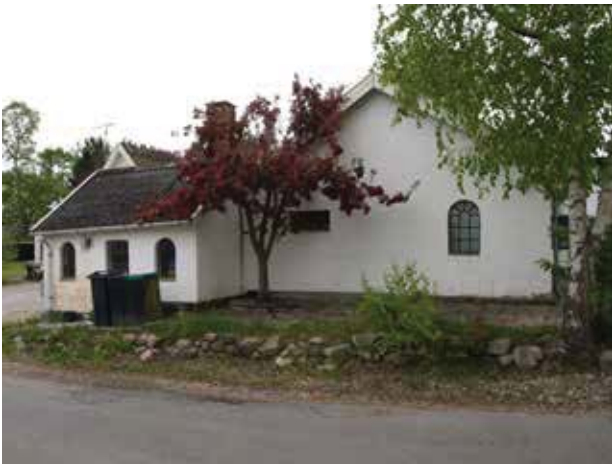
Boligen på hjørnet af Donsevej og Damsholtevej har været landsbyens smedje.

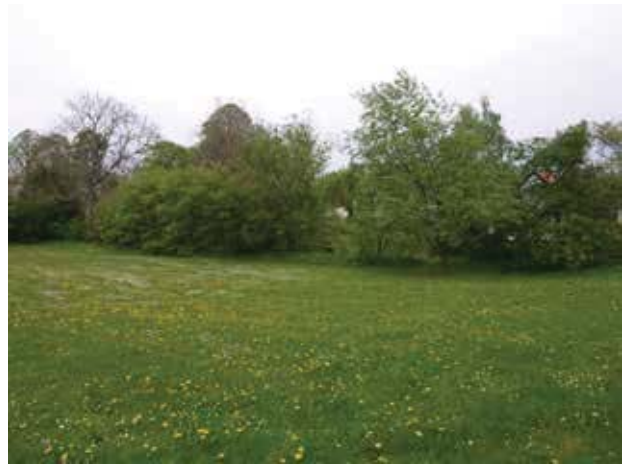
Gammel dige øst for Gunderødgård.

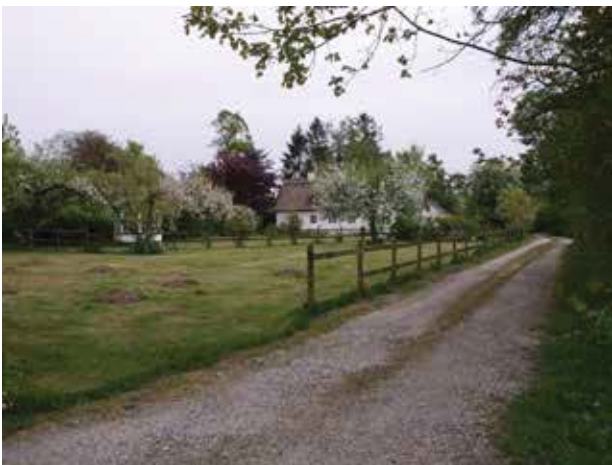
Æblehave ved ankomsten til Gunderød, syd for Donsevej. Ejendommen er en af Gunderøds ældre husmandssteder.

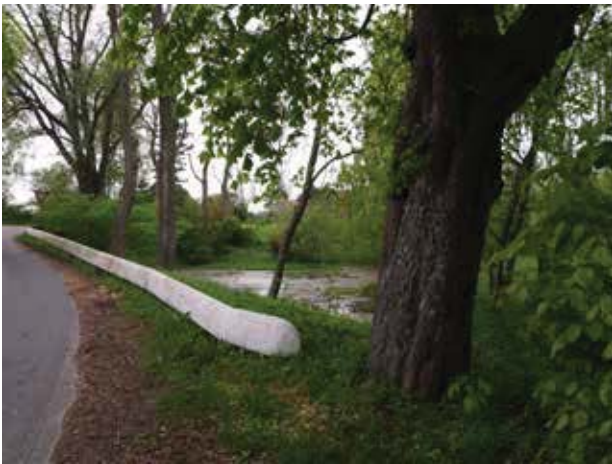
Gadekær i Gunderød.
