FREDESBORG
KOMMUNE

Kortlægning af kulturmiljøer

20: Parforcevejene

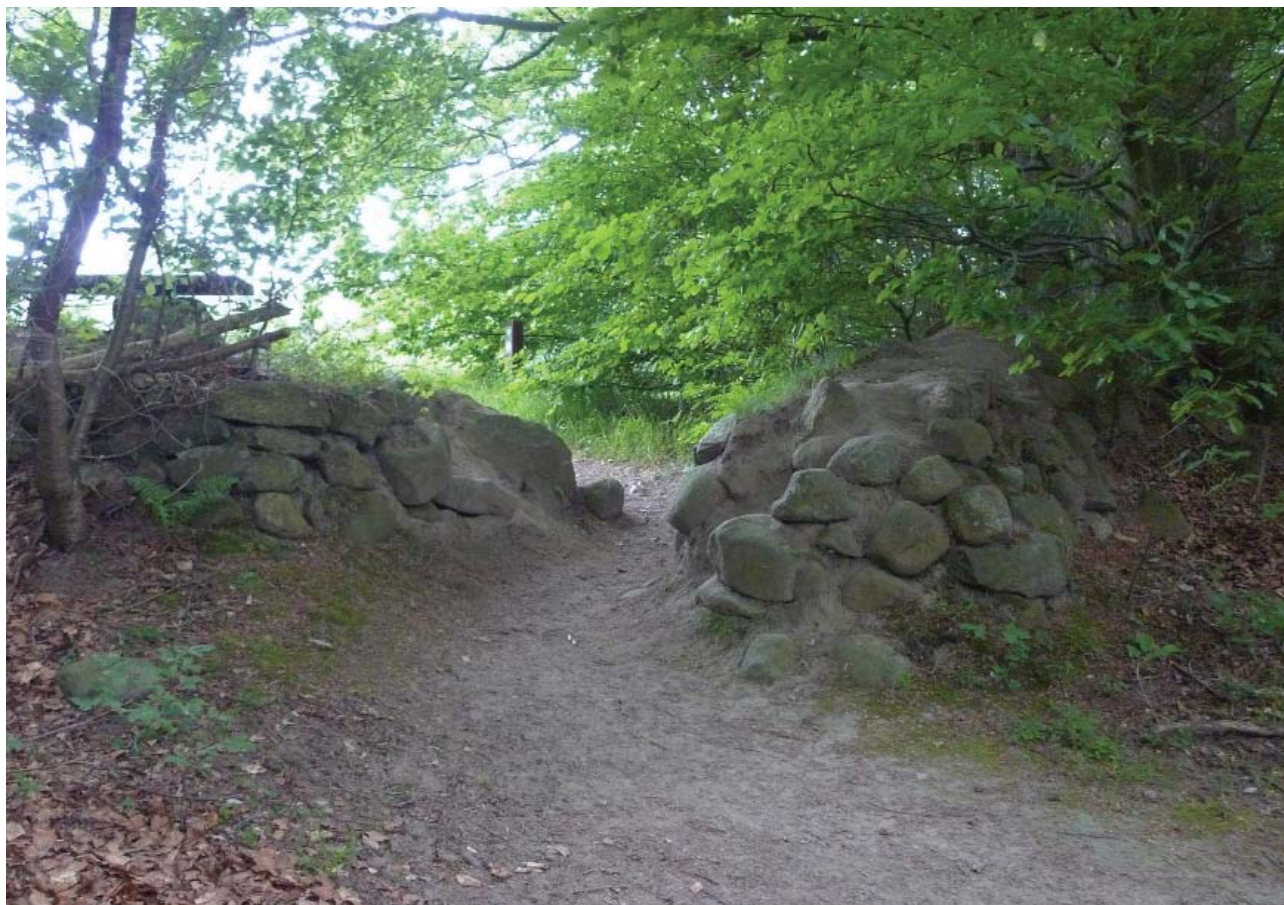
Efter parforcesystemet gik ud af brug er parforcevejen gennem Gl. Grønholt Vang blevet lukket med stendiger, i forbindelse med udskiftningen af skovområderne.

Tiltag kunne omfatte egentlig genskabelse af forløbet gennem Gl. Grønholt Vang. En mere enkel metode kunne være at rydde det oprindelige forløb for beplantning, så der skabes visuel forbindelse.

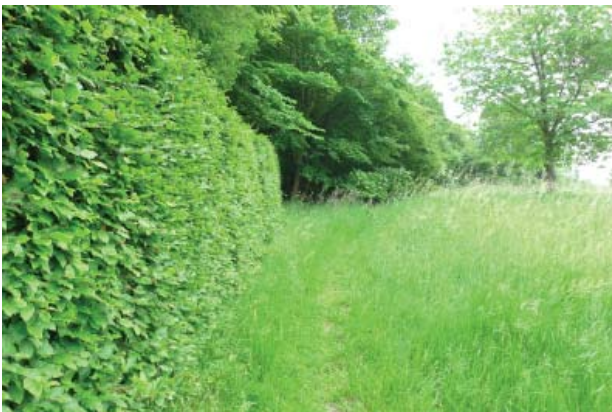
Vejen er ført uden om Gl. Grønholt Vang, og der er slet ingen visuel forbindelse til det gamle forløb gennem skoven - selv om stien inde i skoven findes endnu.

Man kan med fordel undersøge muligheder for at understrege og eventuelt genskabe forløbet der hvor der har været ændringer.

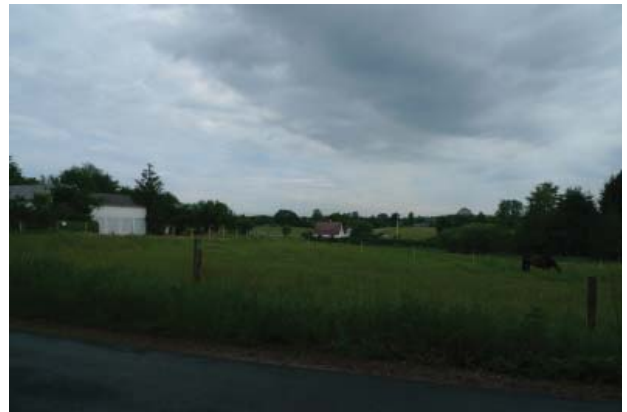
Udsigterne fra parforcevejene afspejler morænefladens let kuperede karakter.

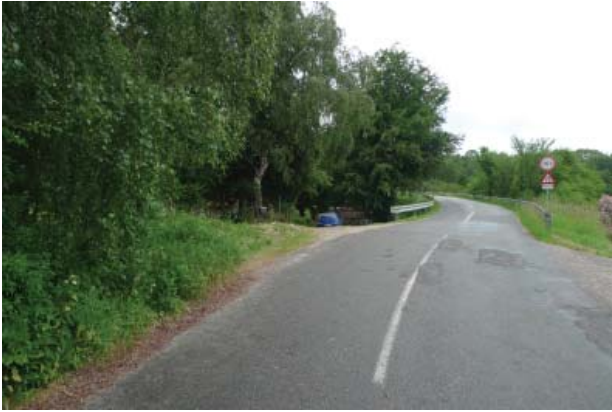
Ved Jernbanebroen er det rette forløb ændret

Med etableringen af jernbanen måtte vejen føres over banen på en ny viadukt, der blev anlagt ved siden af det oprindelige vejforløb. På denne strækning er det oprindelige forløb helt udvisket.

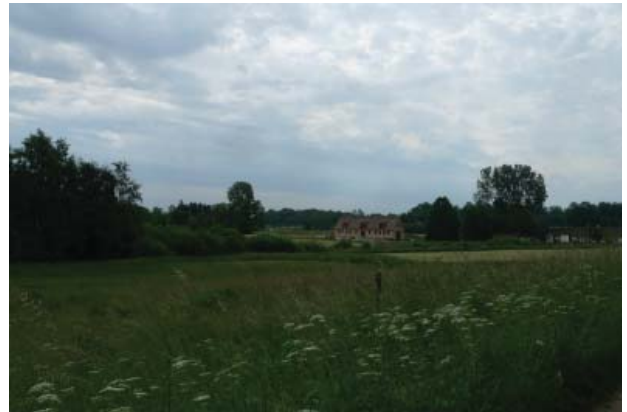
Parforcevejene passerer gennem et småskalalandskab med mange hegn og diger

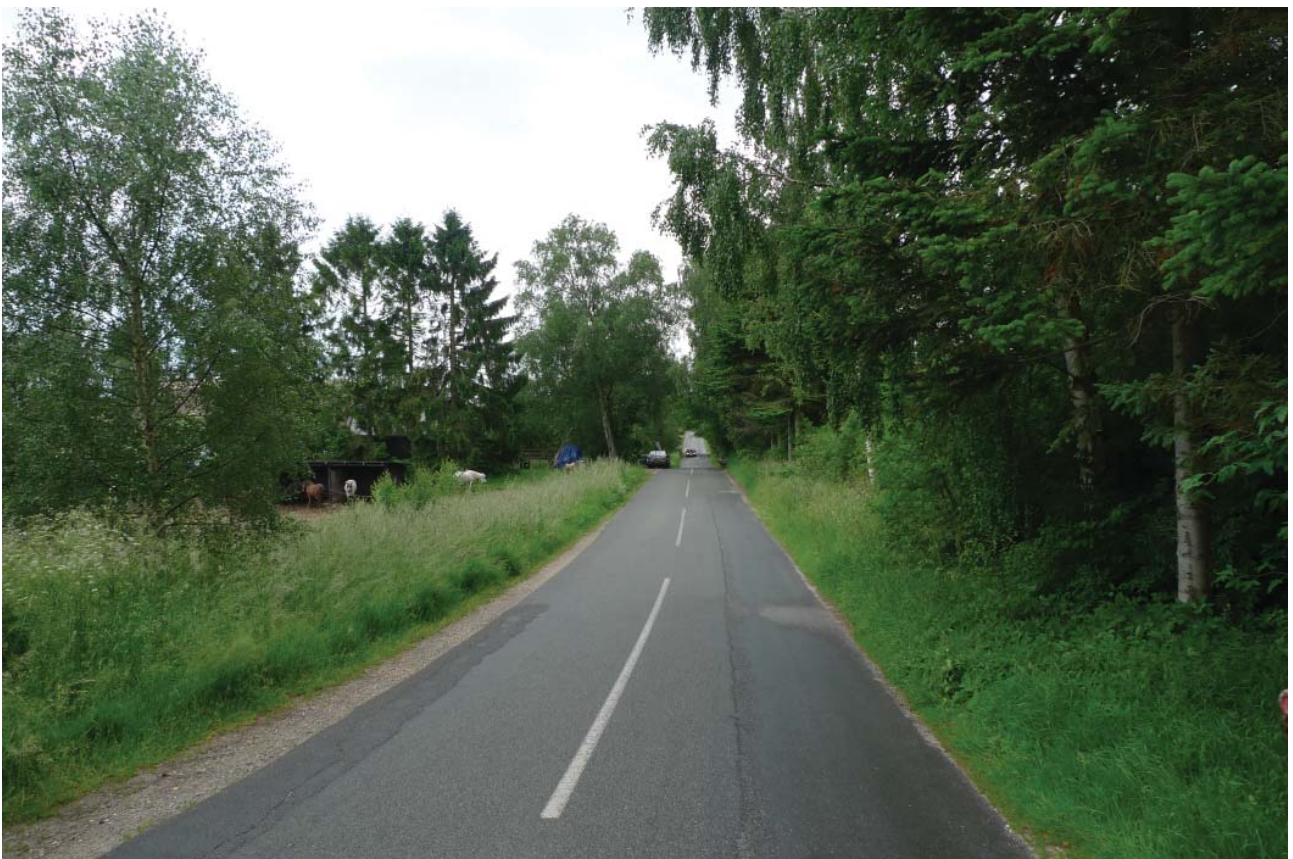
Vejen tegner et snit gennem landskabets former.
